## Texte des RECS #10

# Der Salon im Park von Rheinsberg - Zeitspuren einer bemerkenswerten Rheinsberger Gartenstaffage

**Autor:** Dr. Detlef Fuchs, Stiftung Preußische Schlösser und Gärten  
Berlin-Brandenburg (SPSG)

**Datum:** 14. August 2017

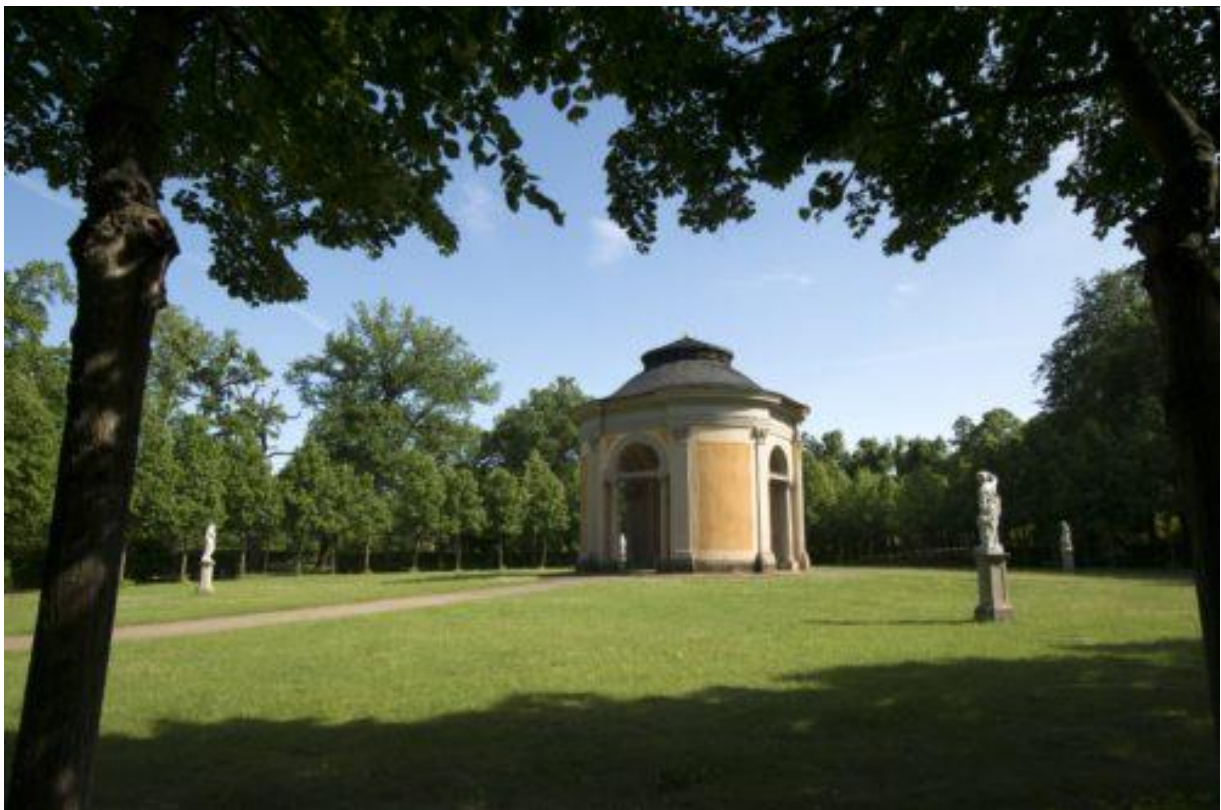
*Abb. 1 Salon im Rheinsberger Lustgarten, 2013, Copyright: SPSG, Foto: Leo Seidel*

Dank der Annemarie Hilgemann Stiftung und zwei weiteren privaten Förderern wurde der Stiftung Preußische Schlösser und Gärten Berlin-Brandenburg die dringend notwendige Restaurierung des Fußbodens in diesem Gartengebäude ermöglicht. Im Rahmen der Konzepterstellung zu den Restaurierungsmaßnahmen traten neue Erkenntnisse zur Geschichte des Gebäudes hinzu, die zu einem differenzierten, sensiblen Umgang mit dem vorgefundenen Fußbodenbild führten.

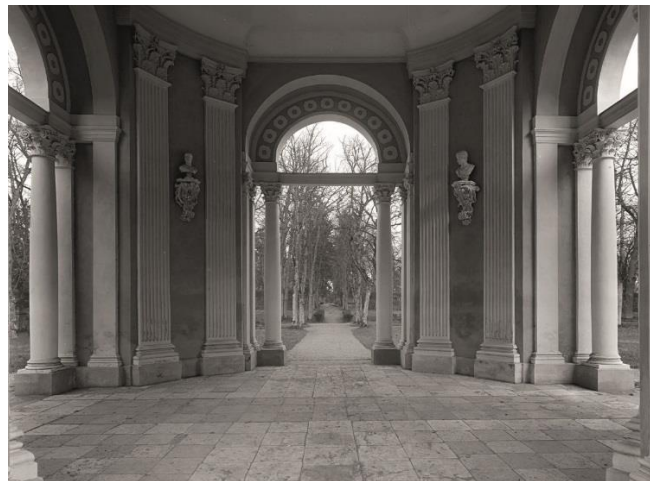
*Abb. 5 Deutlich zeichnet sich in Fußbodenmitte der Reparaturstreifen mit den Betonplatten ab. - Messbildaufnahme Innenraum des Salons, um 1912, Copyright: BLDAM, Messbildarchiv Bild-Nr. 21-m-13-1616\_42*

Die Marmorplatten konnten bei der Restaurierung der Grabpyramide 2001 aufgefunden werden, sodass die Identifizierung der im Salon verlegten Marmorplatten möglich war. Man kann davon ausgehen, dass dieses für Rheinsberger Verhältnisse kostbare Material bereits 1765 mit Einrichtung der Bäder nach Rheinsberg kam. Ob die Marmorsteine, die ausschließlich aus Brüchen aus dem Raum Carrarer stammen, gleichzeitig mit den Skulpturen für die Schlossinsel und das Parterre um den Salon, die Heinrich in Italien fertigen ließ, nach Rheinsberg kamen, ist nicht überliefert, aber in Betracht zu ziehen.<sup>15</sup> Ein bisher unbekannter Inventarverweis aus dem späten 19. Jahrhundert gibt erstmalig einen direkten Hinweis auf eine Fußbodenreparatur: „Die Fliesen sind 1897 umgelegt worden [!] wobei die schadhafte nicht mehr verwendbaren Stücke durch Zementplatten ersetzt sind.“<sup>16</sup> (Abb. 5)

Die erwähnten Einzeldaten zur Restaurierung des Pavillons lassen den Schluss zu, dass der Fußboden in zwei Phasen repariert wurde. In einer ersten Reparaturphase wurde bereits der Öland durch Marmor ersetzt. Die summarische Erwähnung der Fliesen 1897 schließt nicht aus, dass sowohl Marmor- als auch Ölandfliesen gemeint sein können. Für diese These spricht auch die Tatsache, dass im Bereich der Betonplatten der bauzeitliche Unterbau in Form von gepflasterten weich gebrannten barocken Ziegeln nicht mehr erhalten ist. Unter den noch vorhandenen Öland- und Marmorfliesen wurde die vermutlich bauzeitliche Ziegelschicht jetzt bei Suchschachtungen aufgefunden. Eventuell könnte ein maroder Heizungskanal des ursprünglich als Orangerie geplanten Gebäudes die Zweitreparatur mit den Betonplatten von 1897 in der ehemaligen Längsachse der Orangerie erzwungen haben.

Als Unterbau wurde hier eine Kiesschüttung verwendet. Bemerkenswert ist die Wiederholung des bauzeitlichen Hell-Dunkel-Rasters der Ölandfliesen nunmehr in der Anordnung der neu gegossenen Betonplatten, die sich an der Größe der Marmorfliesen orientieren, um das in einer ersten Reparaturphase gelegte Marmorfliesenrasterkreuz aufheben zu können. Auch die Verlegung der in den südlichen und nördlichen Randbereichen der Betonplattenbahn wieder verwendeten Marmorplatten nimmt bewusst das Schachbrettmuster auf, das im Gegensatz zu den übrigen in einem zufälligen Rhythmus verlegten Marmorplatten steht, die der ersten Reparaturphase zuzuordnen sind. Die Verwendung der Betonplatten steht ganz im Kontext der Reparatur der südlichen Schlossterrasse (1895),<sup>17</sup> der noch in situ erhaltenen Laufflächen auf dem Ehrenhof (um 1900) und auch des Neubaus der Billardbrücke (1923), die ebenfalls mit dem neuen Baustoff Beton ausgeführt wurden.<sup>18</sup>

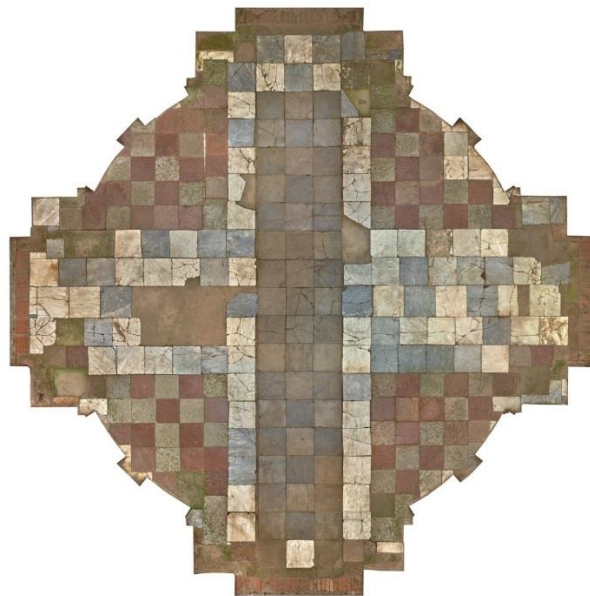
*Abb. 6 Aktuelles Messbild vom Fußboden des Salons, 2015, Copyright: Fokus, SPSG*

Die jetzt gewonnenen Erkenntnisse zur Umformung und Erhaltung des Bauwerks, die im Fußboden noch vielfältig ablesbar sind, führten zur konzeptionellen Entscheidung, das gewachsene Bild des Fußbodens als Quelle der wesentlichen Bau- und Reparaturphasen zu bewahren. (Abb. 6) Das schließt die Restaurierung des in den Wandbereichen noch vorhanden bauzeitlichen Ölandfußbodens ein, wobei zwei Bereiche sogar in situ verbleiben können. Diese Flächen dokumentieren fast einzigartig ein noch nahezu unberührtes Detail frühester friderizianischer Baukunst. Im etwa zeitgleich von Georg Wenzeslaus von Knobelsdorff errichteten Apollontempel im Amaltheagarten von Neuruppin sind bauzeitliche Fußbodenspuren längst durch Umbauten und tiefgehende Reparaturen vollends verloren gegangen.

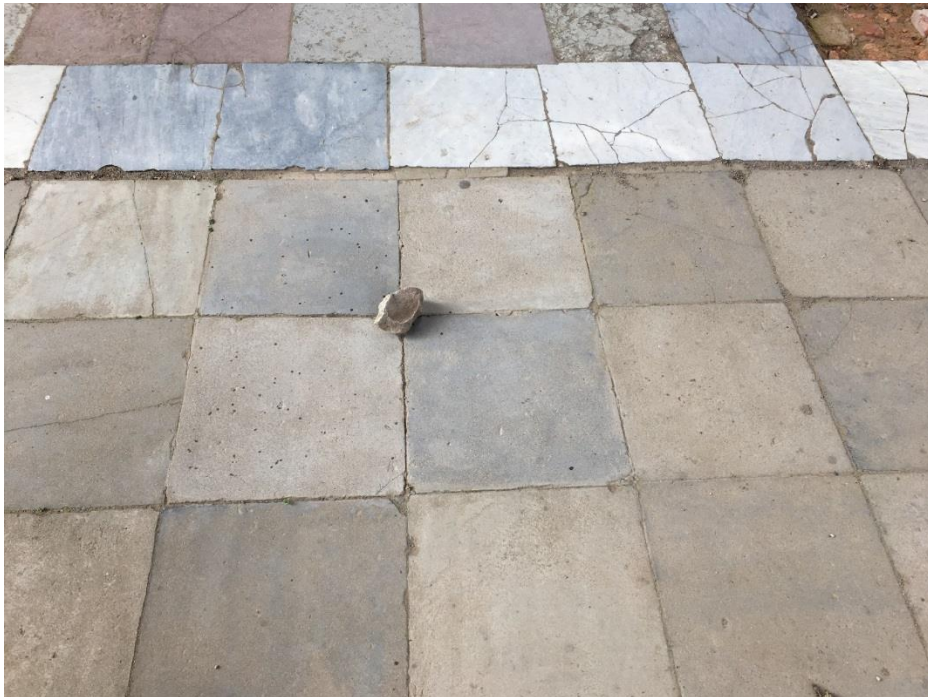
*Abb. 7 Reinigungsprobe der 1897 verlegten Betonplatten, 2017, Foto: Detlef Fuchs*

Der derzeitige Zustand des Rheinsberger Fußbodens zeugt einerseits von einer fast verlorenen ästhetischen Gestaltung, andererseits impliziert er wesentliche Phasen der Reparatur. Mit der nunmehr beabsichtigten aufwendigen Konservierung der Marmorplatten werden Baudekorationen aus den zu Beginn des 19. Jahrhunderts abgetragenen Seitenkabinetten im baulichen Kontext bewahrt. Eine Reinigungsprobe von vier Betonplatten

aus der Reparaturphase von 1897 verdeutlichte den erhaltenswerten Charakter dieser Reparatur. (Abb. 7) Mit dem damals neuartigen Baumaterial Beton wurde versucht, das bauzeitliche Hell-Dunkel-Raster der ursprünglichen Verlegung der Ölandplatten mit der Oberflächengestaltung der Betonplatten nachzuempfinden. Mit der Akzeptanz der Reparaturphase von 1897 besteht kein Zwang das mit dem Umbau zu einem Zentralbau verlegte Gestaltungsprinzip eines Wegekreuzes aufzugeben. Der Ersatz der Betonplatten durch Öland- oder Marmorplatten, hätte schließlich den besonderen Zeugniswert des Fußbodens zugunsten einer rein ästhetischen Entscheidung zerstört.
